12° REPARTO INFRASTRUTTURE

RELAZIONE TECNICO - DESCRITTIVA

Alloggio codice ETS0013

Via Casimiro Donadoni 19/23, TRIESTE

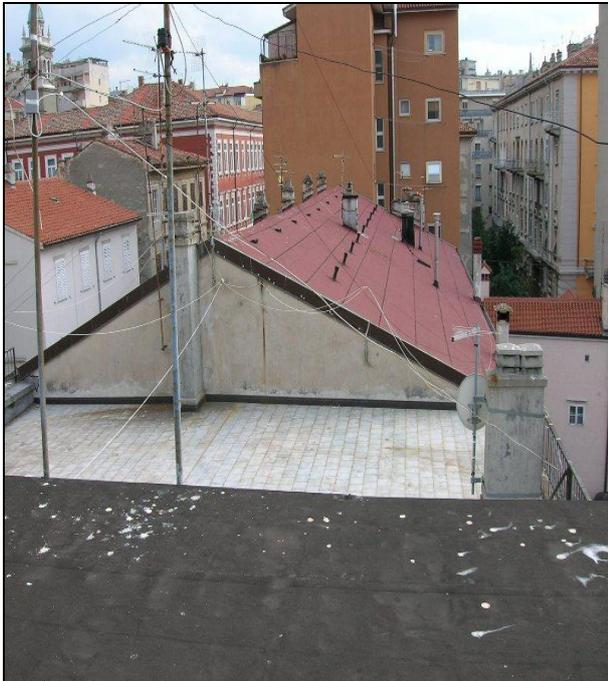
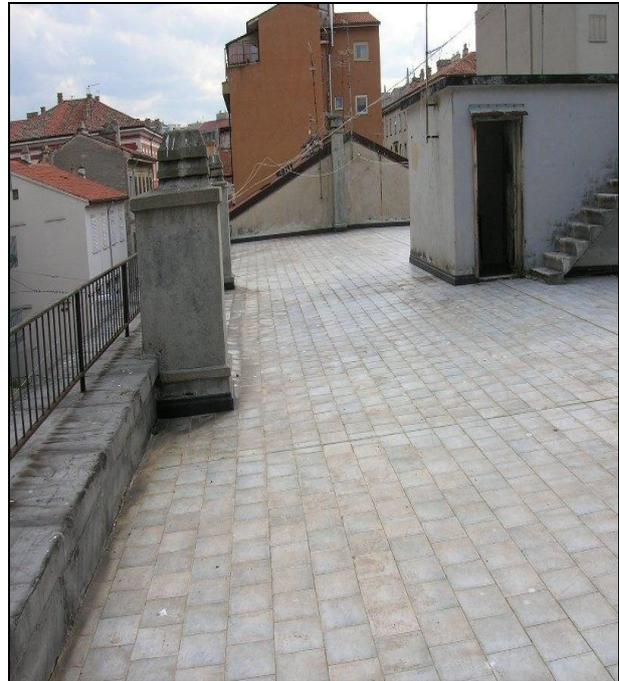
parte con copertura a terrazza (foto 4), la qualità degli intonaci esterni risulta scadente in quanto presenti numerosi rigonfiamenti e distacco di materiale (foto 5).

Foto 4 – Particolare fotografico dal quale si evince le tipologie di copertura dell'edificio: a sinistra copertura a falde, a destra copertura a terrazza

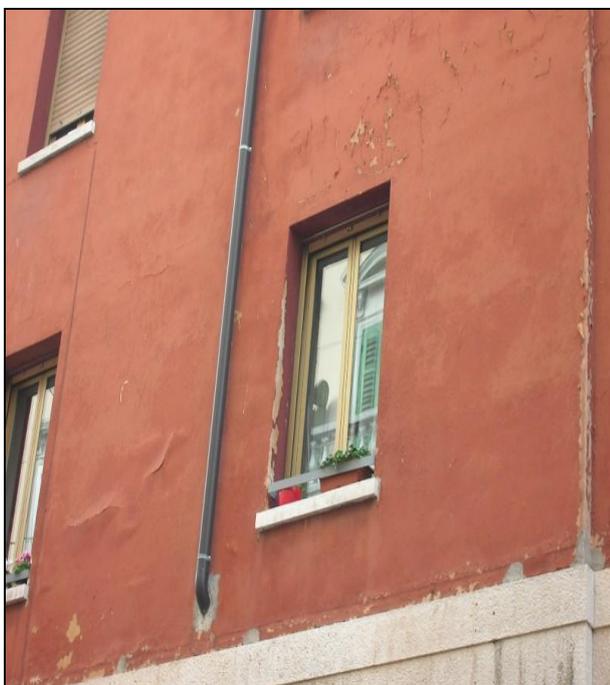
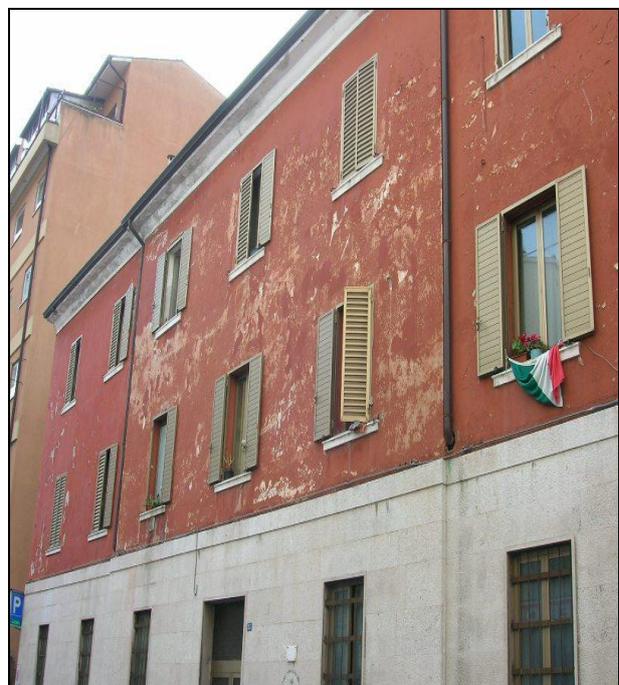
Foto 5 - Particolare fotografico dal quale si evince l'aspetto e lo stato conservativo delle facciate esterne del fabbricato. Vista lato est.

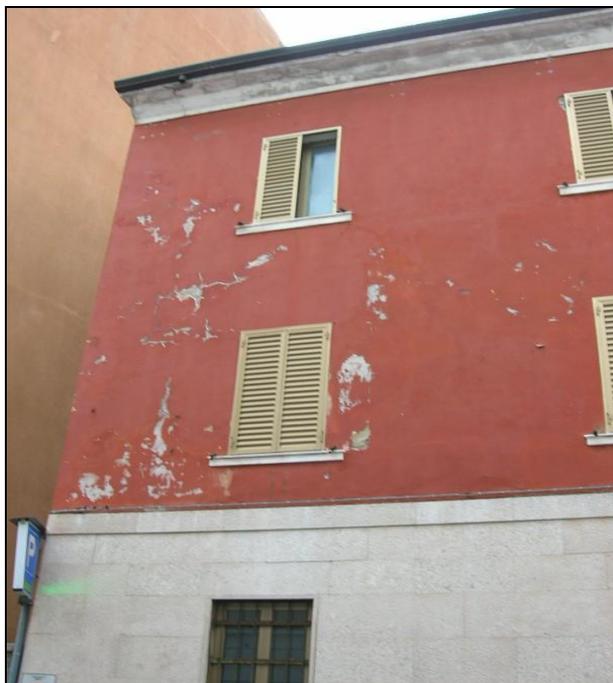
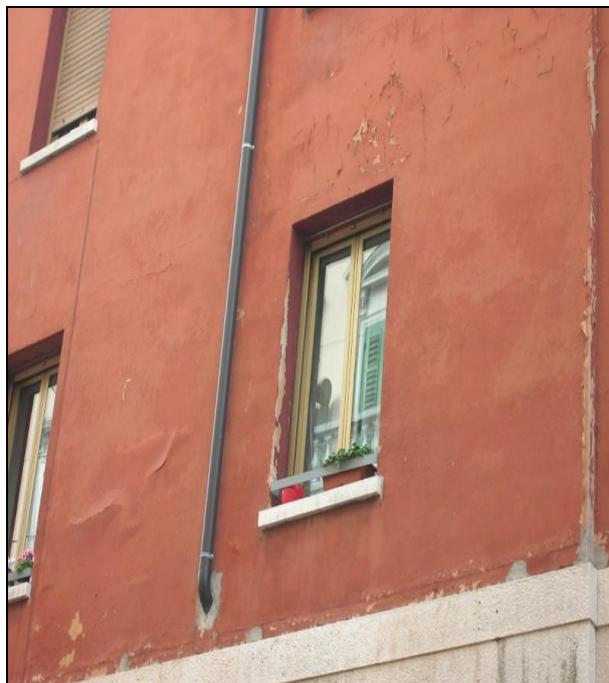
Gli infissi esterni sono in alluminio con vetrocamera e si presentano in buone condizioni, gli alloggi sul lato sinistro hanno le ante d'oscuro in alluminio, quelle sul lato destro gli avvolgibili in materiale plastico di alcune unità immobiliari. (foto 6)

Foto 6 - Particolare fotografico dal quale si evince la tipologia di infissi esterni, con ante d'oscuro o con avvolgibile.

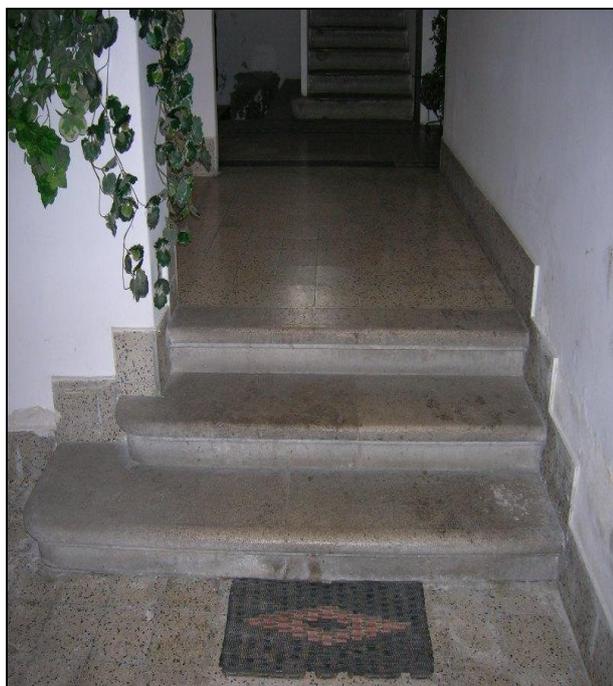
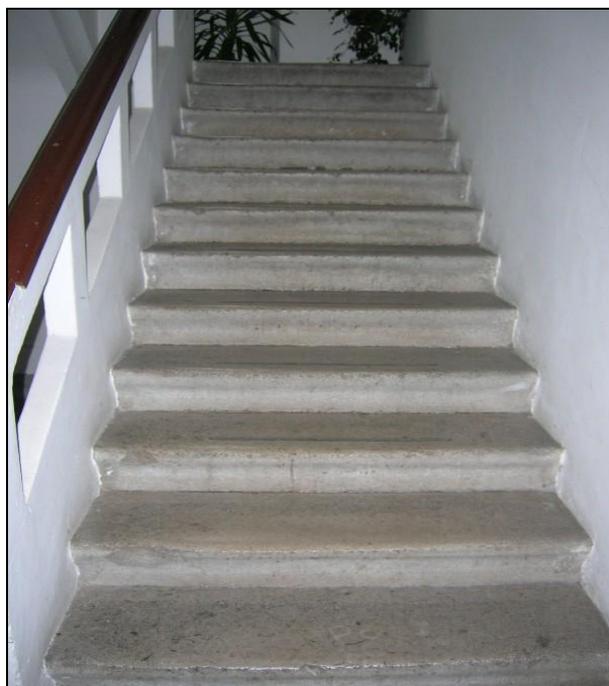
Nell'edificio sono presenti due corpi scala in condizioni scadenti realizzati in cemento armato, con rivestimento in pietra naturale, ringhiera in muratura e passamano in legno (foto 7)

Foto 7 – Particolare fotografico dal quale si evincono le caratteristiche architettoniche e lo stato conservativo del corpo scala.

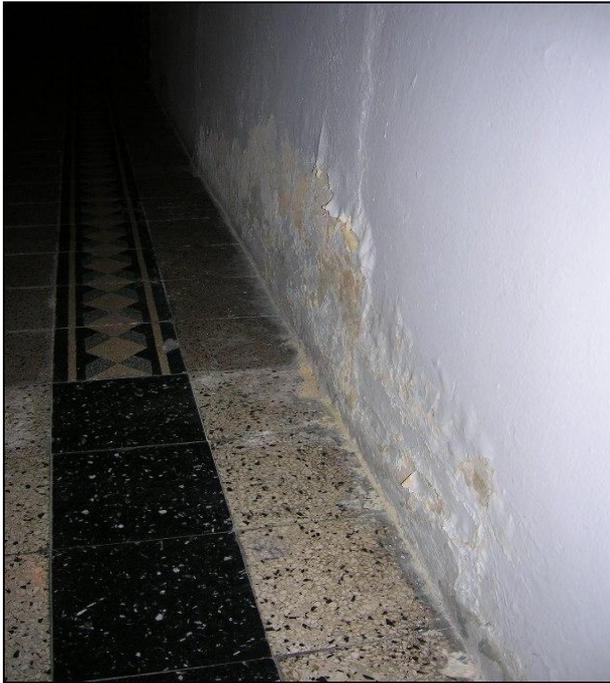
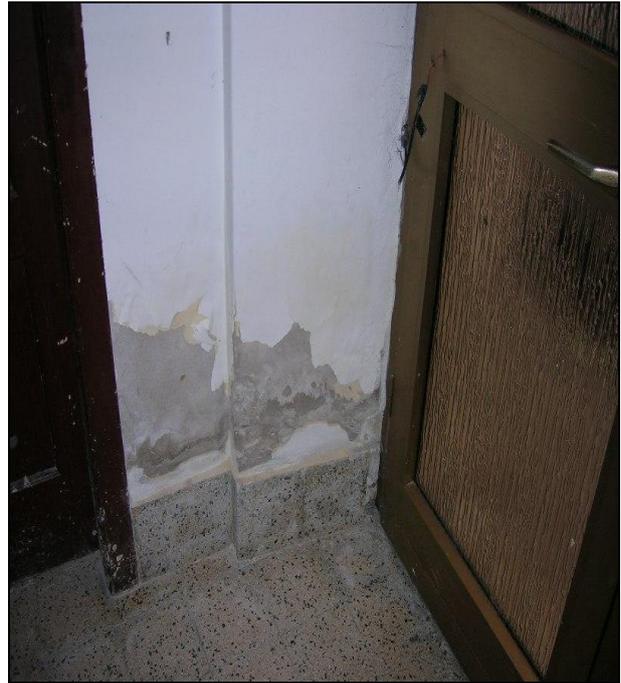
Foto 9 - Particolare fotografico dal quale si evince lo stato conservativo delle parti comuni al piano terra.

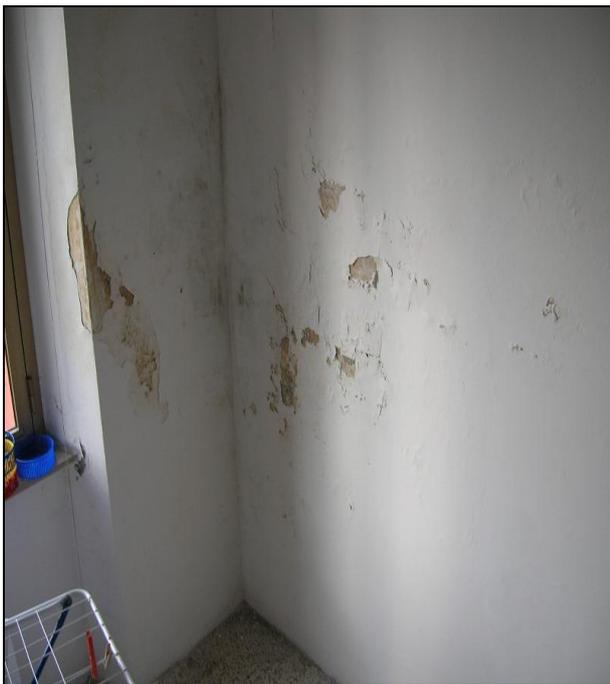
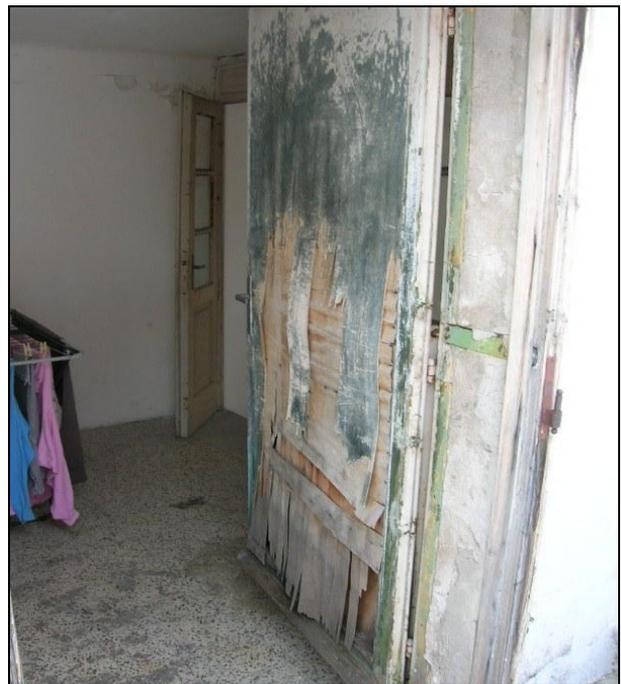
Foto 10 - Particolare fotografico dal quale si evince l'aspetto e lo stato conservativo del corpo scale e del sottotetto.

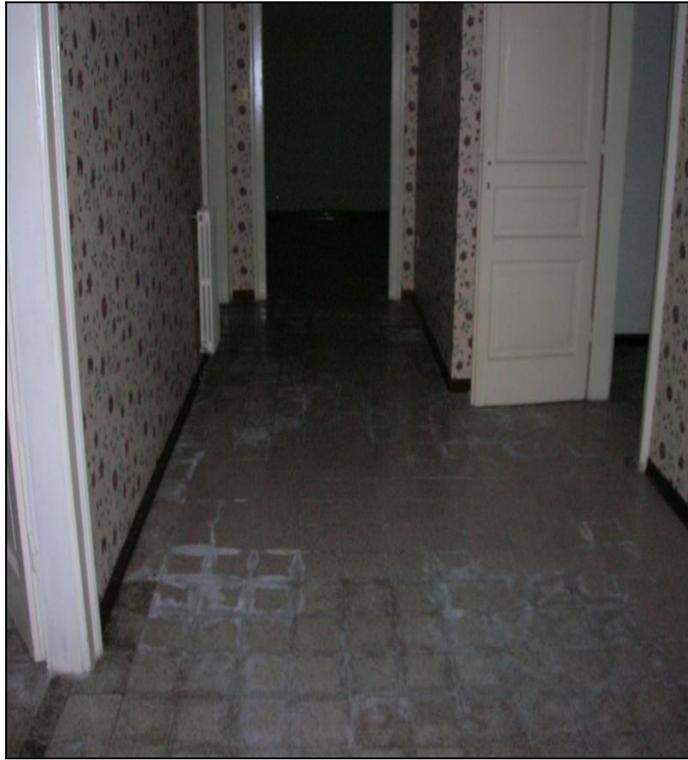
Foto 1 - stato manutentivo pavimentazione dell'ingresso / corridoio e delle camere.

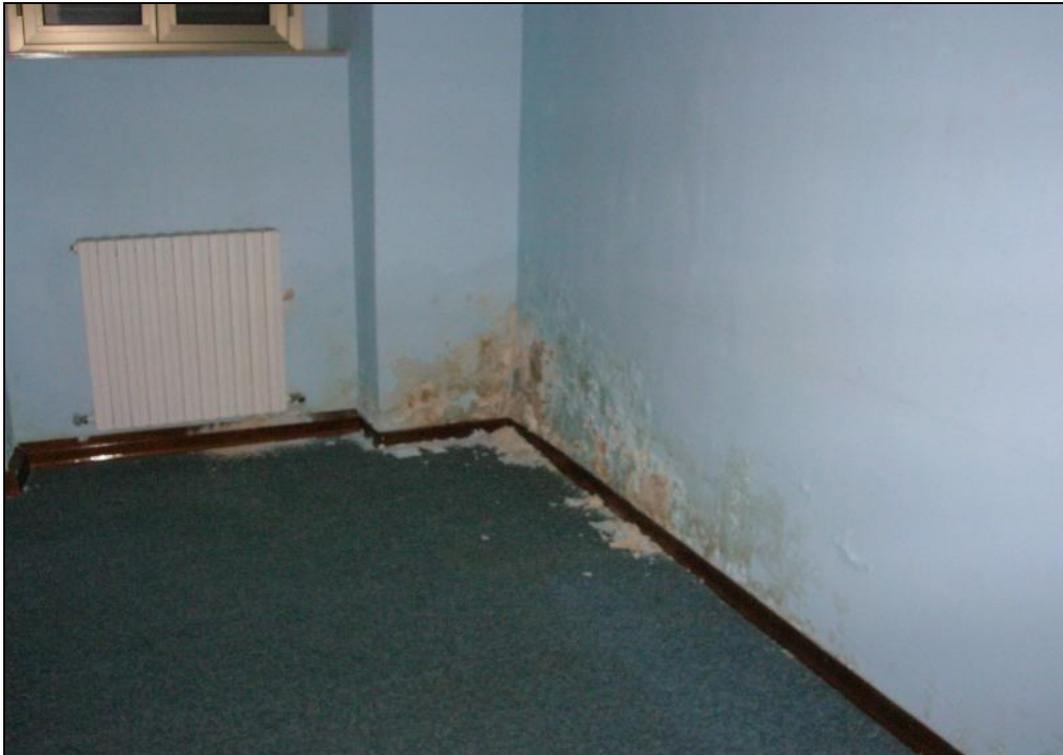
Foto 2 - stato manutentivo pavimentazione camere.
